# LC storing Zeas/CVP Trippend Relais op Filterprint

## LET OP - Huidig speciaal geval (alleen VRV P-serie)

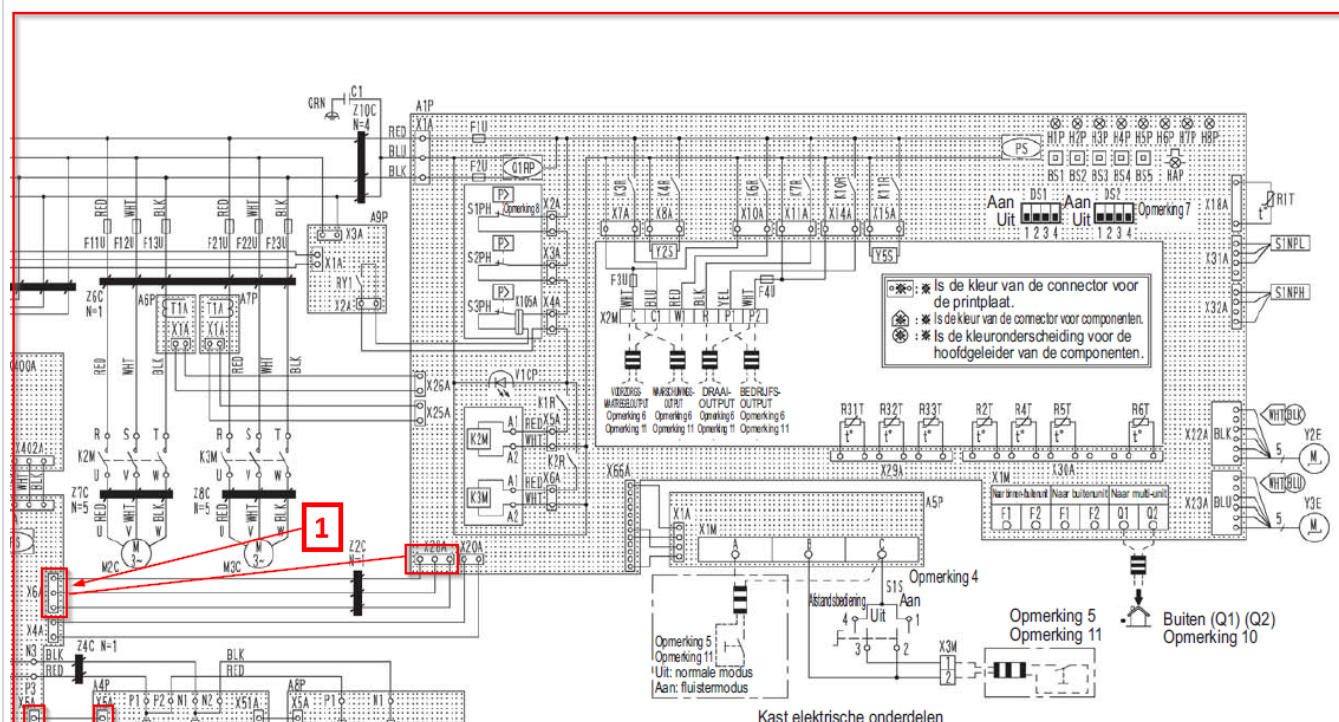
3D084917A

Na het aansluiten van de voeding van de buitenunit, wordt fout **LC** direct actief en het relais op de netfilterkaart (A2P) Tripped als een gek.

Om onbekende redenen kan er na een stroomuitval een communicatiestoring optreden tussen de vervangen reserveonderdelenborden en het moederbord.

- Trek de rode communicatieplug tussen het moederbord (A1P: X28A) en de inverterkaart (A3P: X6A) en steek hem na ca. 5 seconden weer in het stopcontact. Het systeem start opnieuw.
- Als er geen verbetering is, koppelt u de witte communicatieplug tussen de inverterkaart (A3P: X5A) en de ventilatorkaart (A4P: X5A) los en vervangt u deze na ongeveer 5 seconden. Het systeem start opnieuw.
