# Aardlek Print VRV en CVP

## **E2 - Foutstroomdetectie door de foutstroomprintplaat (A10P) is geactiveerd**

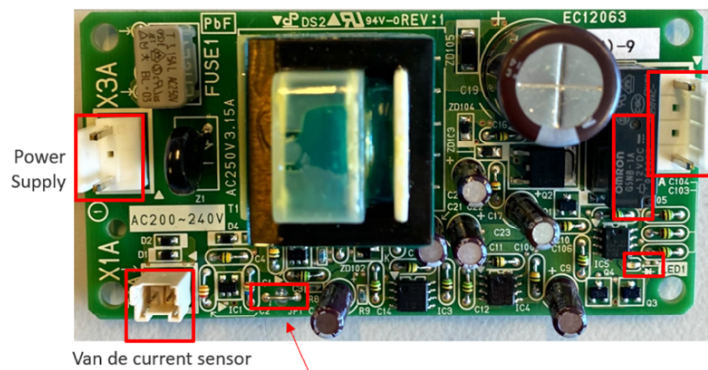
## Aardlek PCB

Mocht je vaak de storing  
aardlek krijgen deze  
doorknippen

- RXYN, RWEYQ, RTSQ, VRV 4 of ZEAS foutstroom boven 75mA-AC (conversie naar 225mA-AC mogelijk bij jumper JP1)

- Een spanningsreset moet langer dan 10 seconden duren. wezen
- Ontkoppel eerst alle inductieve componenten van de printplaat / externe componenten, zoals vrijgaveschakelaar en alarmmelding (uitsluitingsprocedure)
- Reactiegedrag 75mA / met gebroken jumper JP-1 (op A10P) 225mA

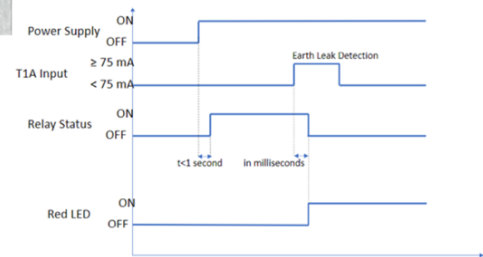
Contact Uitgang  
Open: Aardlek

elfhoudend relais  
UIT bij lekkage.  
Power reset vereist.  
LED=rood bij aardlek
